## COLLARE DI RIPARAZIONE A TRE BULLONI [MOD 3/B]

larghezza mm 200

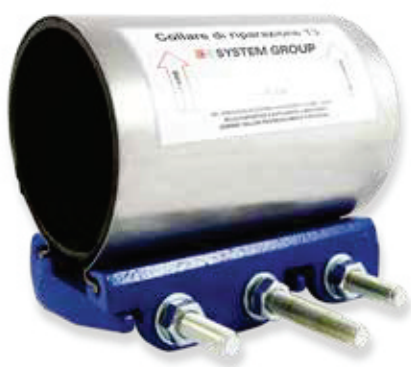
Per la riparazione di rotture localizzate o piccoli fori non superiore al 30% della larghezza della fascia su tubazioni di qualsiasi materiale per servizio gas. Temperatura massima di utilizzo +40°. Nessuna tenuta allo sfilamento.

- Norma di riferimento: D.M. del 24/11/84 e successiva modifica del 16/11/1999
- Fascia in acciaio inox AISI 304
- Morsetto in ghisa sferoidale con trattamento di zincatura
- Bulloni in acciaio rivestiti con zincatura elettrolitica
- Guarnizione in gomma nitrilica NBR resistente agli idrocarburi gassosi secondo la norma UNI EN 682-2006
- Durezza 60 shore
