COLLARI DI RIPARAZIONE

COLLARE DI RIPARAZIONE A QUATTRO BULLONI [MOD 4/B]

larghezza mm 300

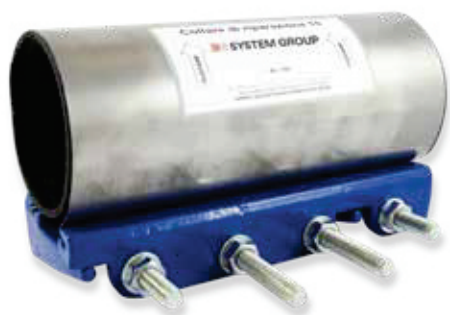
Per la riparazione di rotture localizzate o piccoli fori non superiore al 30% della larghezza della fascia su tubazioni di qualsiasi materiale per servizio gas. Temperatura massima di utilizzo +40°. Nessuna tenuta allo sfilamento.

- Norma di riferimento: D.M. del 24/11/84 e successiva modifica del 16/11/1999
- Fascia in acciaio inox AISI 304
- Morsetto in ghisa sferoidale con trattamento di zincatura
- Bulloni in acciaio rivestiti con zincatura elettrolitica
- Guarnizione in gomma nitrilica NBR resistente agli idrocarburi gassosi secondo la norma UNI EN 682-2006
- Durezza 60 shore.
